## 8.6 景観

#### 8.6.4 調査結果

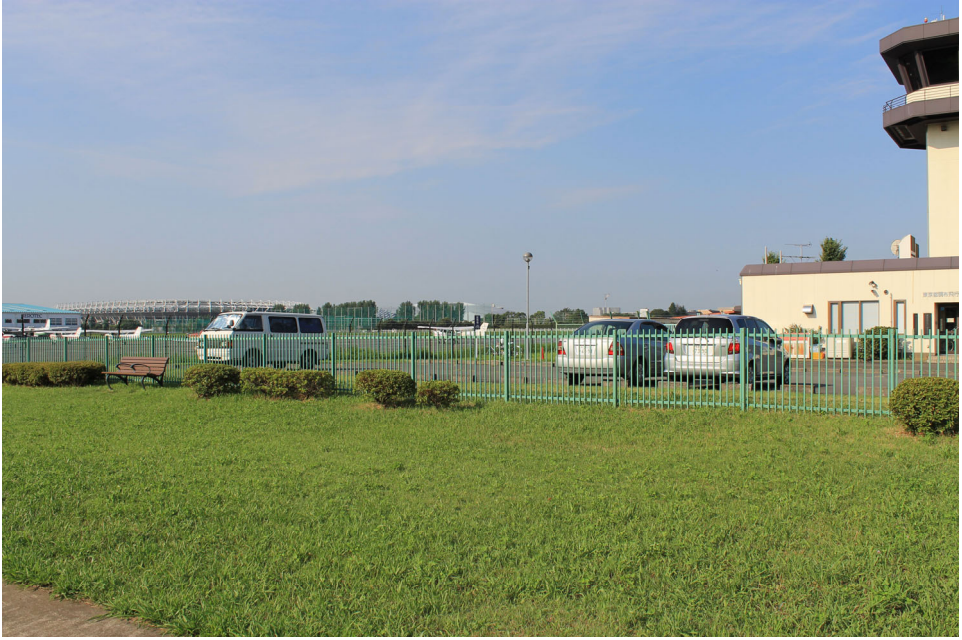
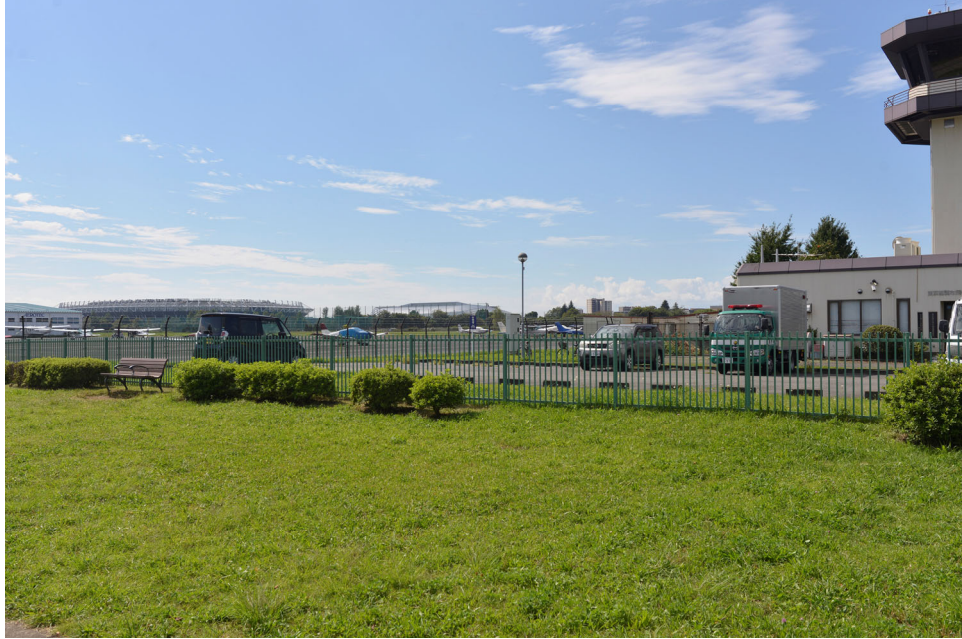
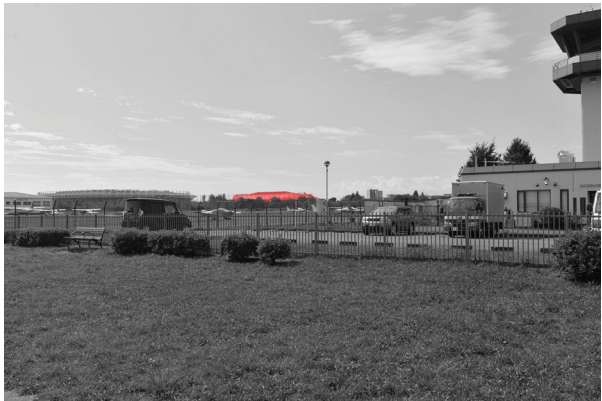
写真 8.6-1 眺望の状況 (No.1 : 調布飛行場バス停前)

| <p>予測結果 : 調布飛行場越しに計画建築物の屋根が視認できるものの、建築物の視野に占める割合は非常に少ない。</p> <p>フォローアップ調査結果 : 調布飛行場越しに計画建築物の屋根がほぼ予測どおりの位置に視認できる。計画建築物が視野に締める割合は小さく、眺望の変化の程度はわずかである。</p> | |

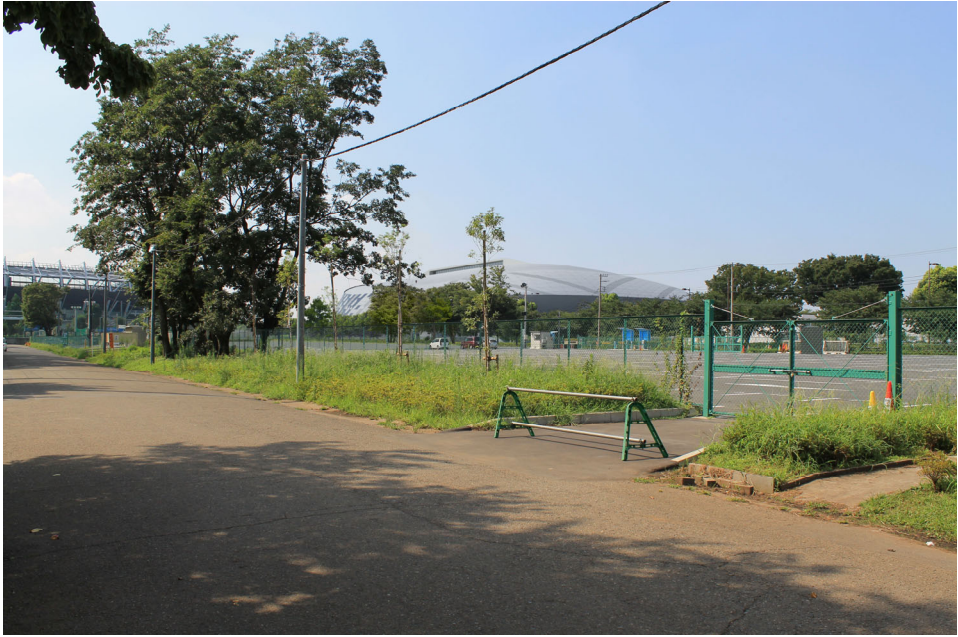
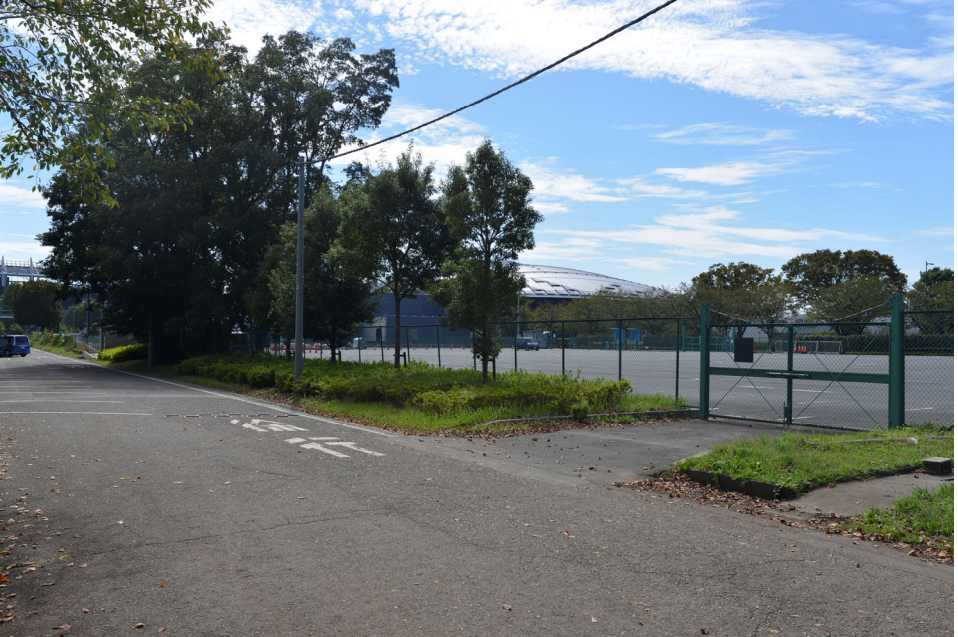
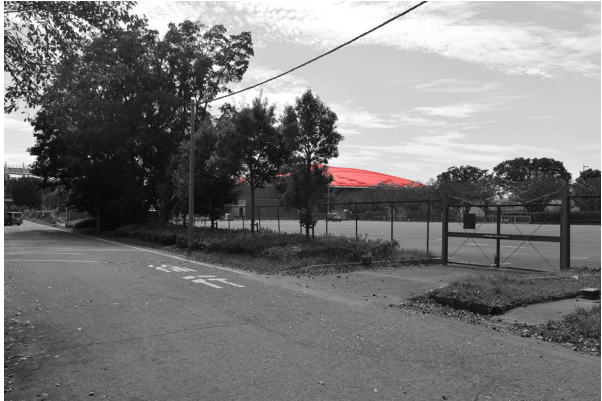
写真 8.6-2 眺望の状況（No.2：市民西町サッカー場）

| <p>予測結果</p> <p>フォローアップ調査結果</p> | <p>: 中央に計画建築物が視認できる。現況よりも計画建築物の視野に占める割合は増加するが、既存の東京スタジアム（味の素スタジアム）とともに新しいスカイラインを形成する。</p> <p>: 中央に計画建築物が視認できる。計画建築物は、ほぼ予測どおりの位置に視認されている。既存の東京スタジアム（味の素スタジアム）とともに新しいスカイラインを形成している。</p> |

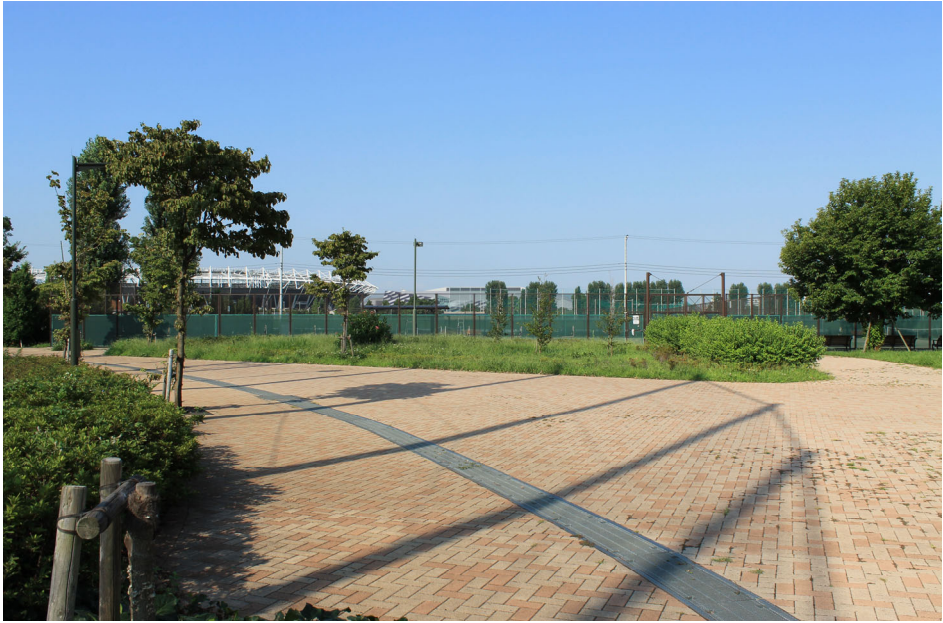
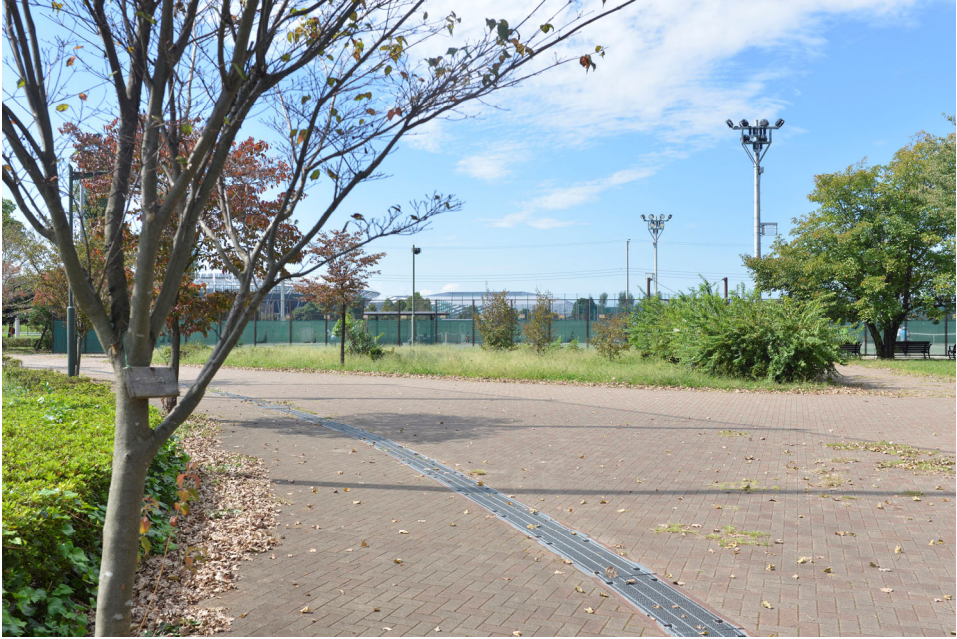
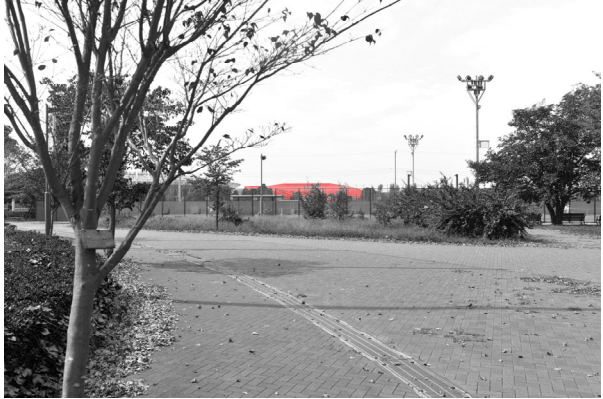
写真 8.6-3 眺望の状況 (No.3 : 市民西町少年野球場北)

| <p>予測結果 : 中央に計画建築物の屋根が視認できるものの、建築物の視野に占める割合は非常に少ない。</p> <p>フォローアップ調査結果 : 中央に計画建築物の屋根が視認できる。計画建築物は、ほぼ予測どおりの位置に視認されている。計画建築物の視野に占める割合は非常に少ない。</p> | |

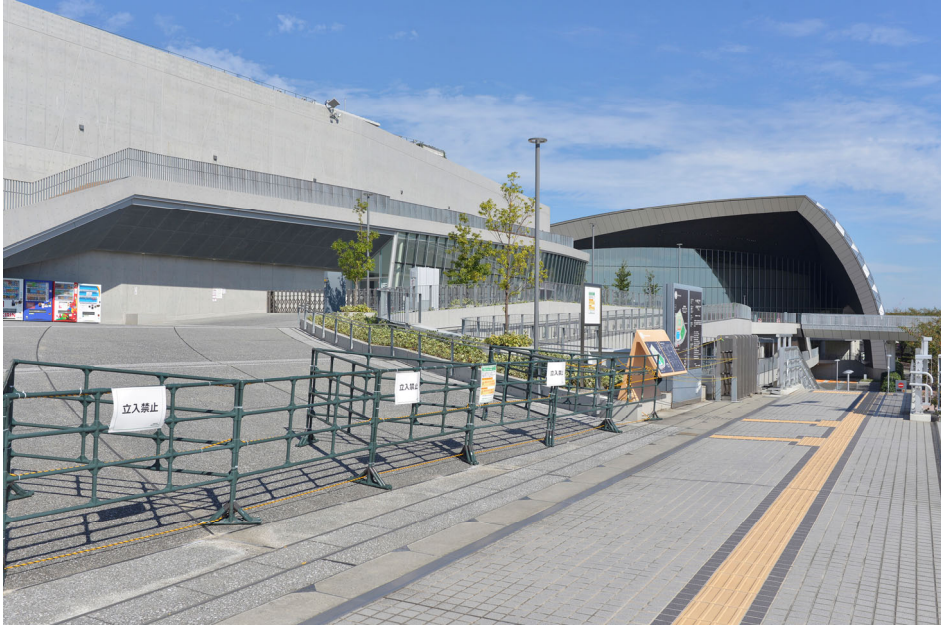
写真 8.6-4 眺望の状況 (No. 4 : 飛田給駅北歩道橋)

| <p>予測結果</p> <p>フォローアップ調査結果</p> | <p>: 計画建築物が正面に視認できる。計画建築物の出現により、現況よりも建造物の占める割合は増加するが、計画建築物は甲州街道沿いの新たな都市的な景観要素となる。</p> <p>: 計画建築物が正面に視認できる。計画建築物は、ほぼ予測どおりの位置に視認されている。計画建築物の出現により、建築物の占める割合が増加し、新たに都市的な景観が形成される。</p> |

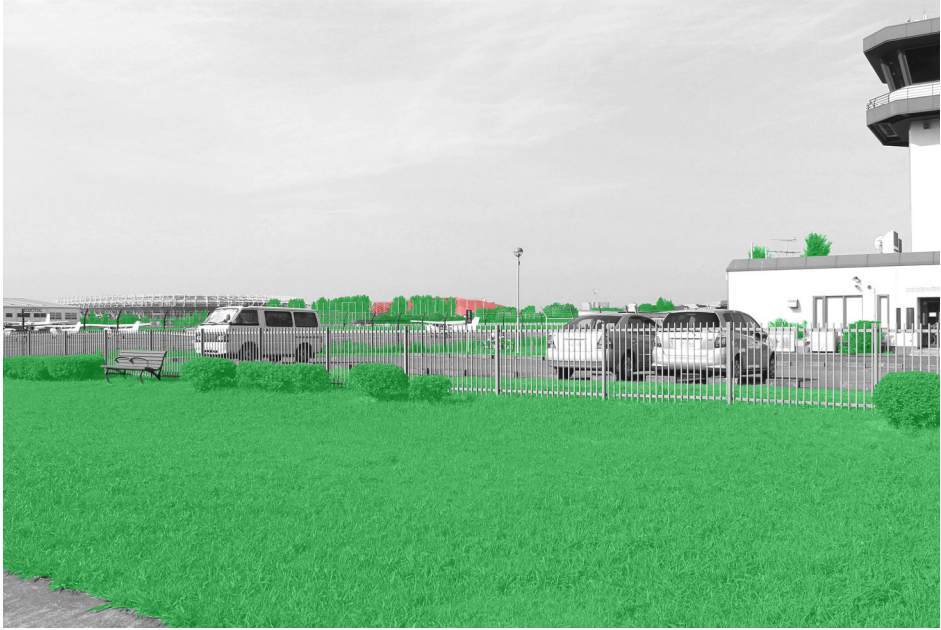
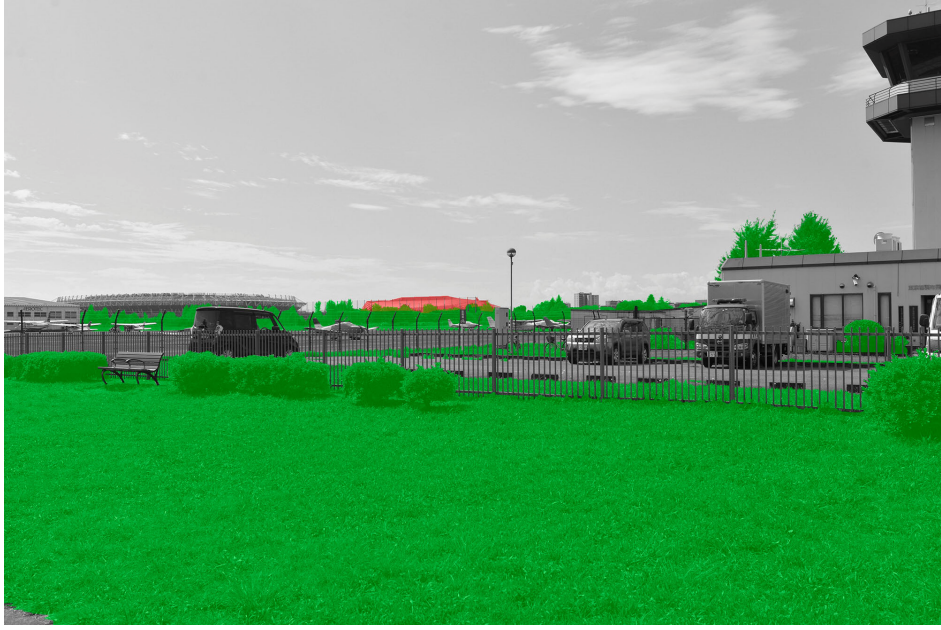
写真 8.6-6 緑視率の状況 (No.1 : 調布飛行場バス停前)

| 予測結果 | <p>調布飛行場越しに計画建築物の屋根が視認できるが、緑視率に変化はない。</p> |
| フォローアップ調査結果 | <p>計画建築物が予測どおりの位置に視認できる。緑視率は、現況と比較して約 1.5 ポイント増加、予測結果と比較して約 1.5 ポイント増加する。調査結果は、予測結果と同程度である。</p> |

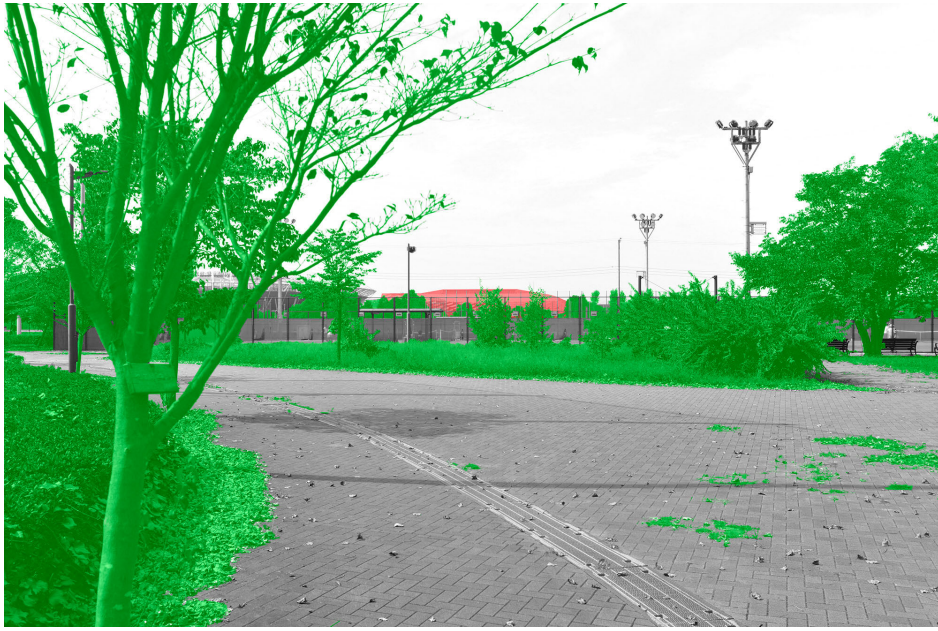
写真 8.6-8 緑視率の状況（No.3：市民西町少年野球場北）

| 予測結果 | <p>中央に計画建築物の屋根が視認できるが、緑視率に変化はない。</p> |
| フォローアップ調査結果 | <p>計画建築物が予測どおりの位置に視認できる。計画地周辺の植物が繁茂したことにより、緑視率は現況と比較して約 14.5 ポイント増加、予測結果と比較して約 14.5 ポイント増加する。計画地周辺の植物が繁茂したことにより、予測結果よりも緑視率が増加したと考えられる。</p> |

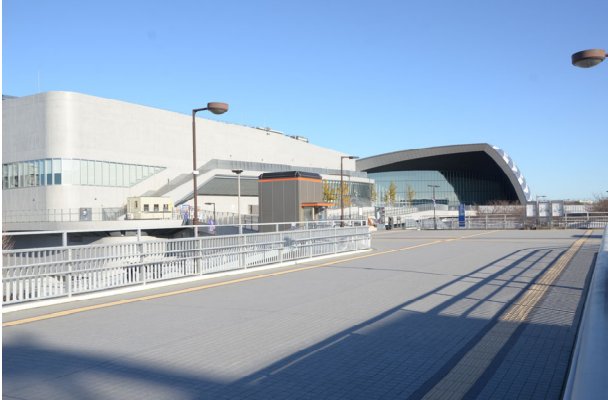
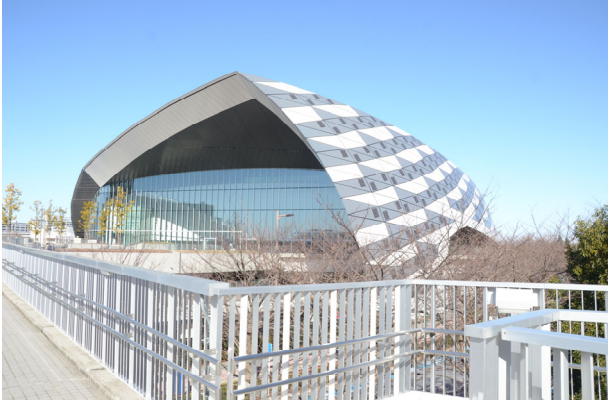
| 実施状況 | <p>計画建築物の外壁は、「東京都景観色彩ガイドライン」を踏まえ、N7.0 の色彩とし、周辺の建築物との調和を図った。</p> <div style="display: flex; justify-content: space-around;"> <div style="text-align: center;"> <p>計画建築物の色彩<br/>(サブアリーナ、メインアリーナ)</p> </div> <div style="text-align: center;"> <p>計画建築物の色彩<br/>(メインアリーナ)</p> </div> </div> |

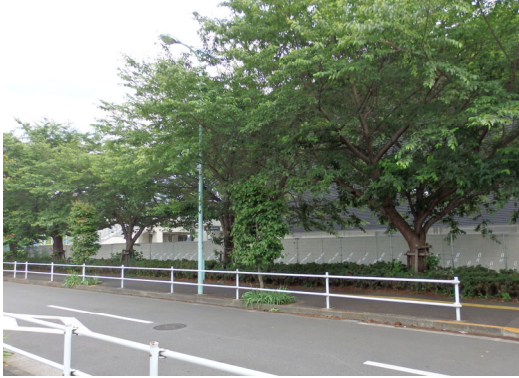
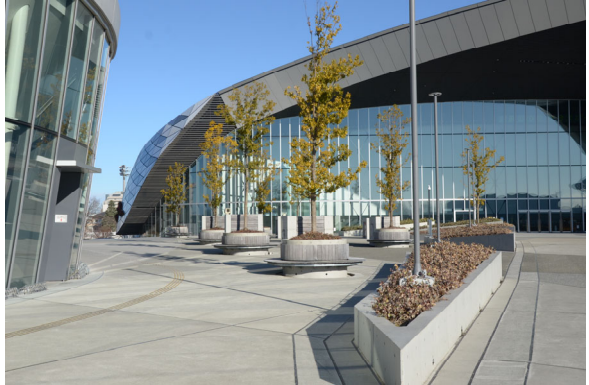
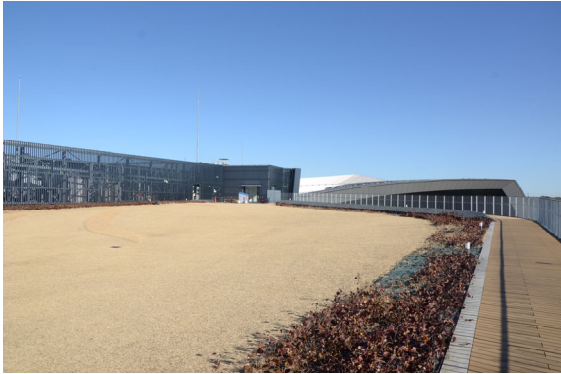
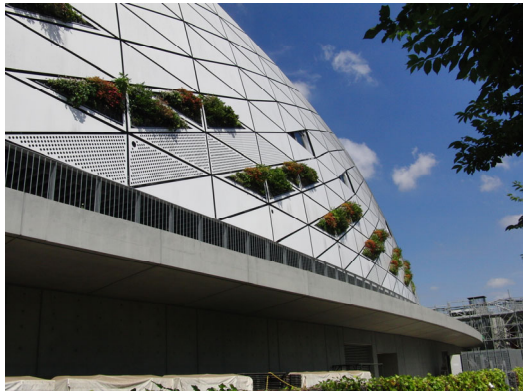
| 実施状況 | <p>計画地北側のサクラの既存樹木を保存するとともに、3階コンコースの高木や低木・地被類植栽、サブアリーナの屋上緑化、メインアリーナの壁面緑化等を行った。また、西競技場との接続部にも緑化を施し緑地の連続性を確保した。</p> <div style="display: flex; justify-content: space-around;"> <div style="text-align: center;"> <p>計画地北側のサクラ並木</p> </div> <div style="text-align: center;"> <p>コンコースの高木や地被類植栽</p> </div> </div> <div style="display: flex; justify-content: space-around;"> <div style="text-align: center;"> <p>サブアリーナの屋上緑化</p> </div> <div style="text-align: center;"> <p>メインアリーナの壁面緑化</p> </div> </div> |

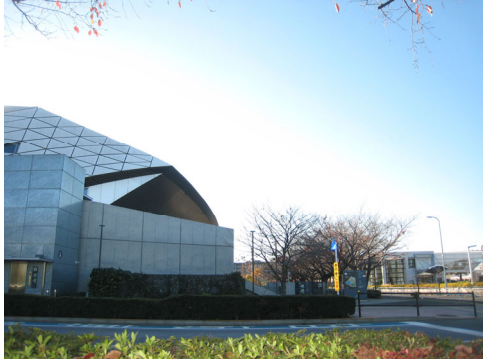
| 実施状況 | <p>計画建築物は北側敷地境界からセットバックした配置とし、建物北側の高さが徐々に低くなる形状にすることで、計画地北側の福祉施設に配慮した。</p> <div style="display: flex; justify-content: space-around;"> <div style="text-align: center;"> <p>南側</p> <p>北側</p> </div> <div style="text-align: center;"> </div> </div> <div style="display: flex; justify-content: space-around;"> <p>建物北側の高さが徐々に低くなる形状</p> <p>北側敷地境界からセットバックした建築物</p> </div> |

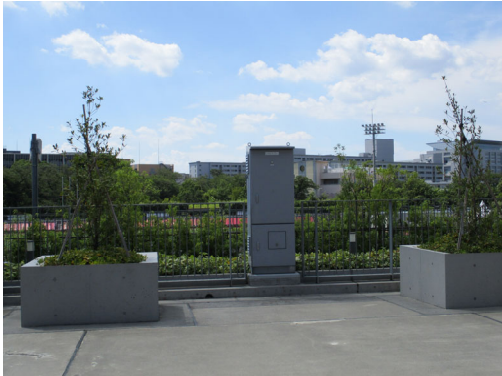
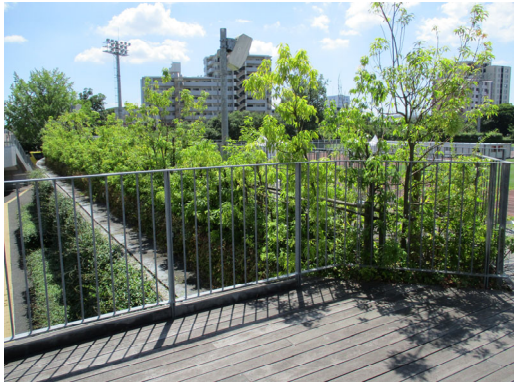
| 実施状況 | <p>隣接する西競技場との緑の連続性に配慮した緑化を行った。</p> <div style="display: flex; justify-content: space-around;"> <div style="text-align: center;"> <p>西側競技場との緑の連続性</p> </div> <div style="text-align: center;"> <p>西側競技場の緑</p> </div> </div> |

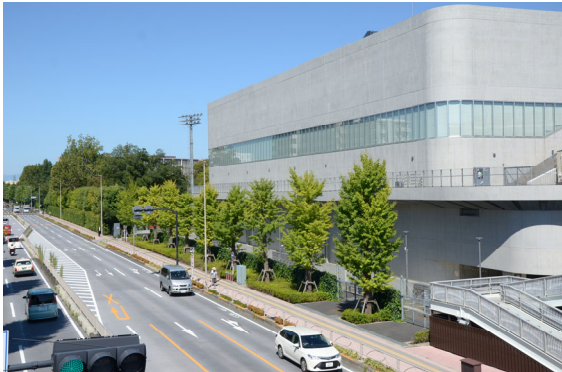
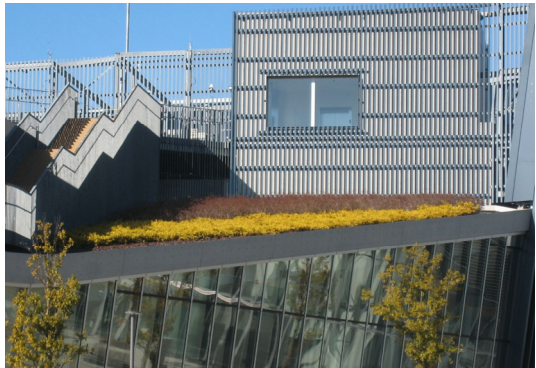
| 実施状況 | <p>計画地南側の一般国道 20 号(甲州街道)沿いのイチョウの既存樹木を場外で仮養生を行ったうえで緑化樹として活用し、周辺景観との調和を図った。コンコース上の植栽樹木には、常緑樹のシラカシ、ゲッケイジュを選定し、北側のサクラ並木沿いの植栽樹木にはソメイヨシノを選定した。また、サブアリーナの屋上緑化においては、良好な日当たりが得られるよう植栽基盤である屋根を傾斜させた。</p> <div style="display: flex; justify-content: space-around;"> <div style="text-align: center;"> <p>一般国道 20 号沿いのイチョウ</p> </div> <div style="text-align: center;"> <p>サブアリーナの屋上緑化</p> </div> </div> |
