## 大会後 配置計画（案）

### ■ 整備概要

# 有明コロシアムの現状（アクセシビリティの主要課題）

# 有明コロシアムの改修計画（配置図）

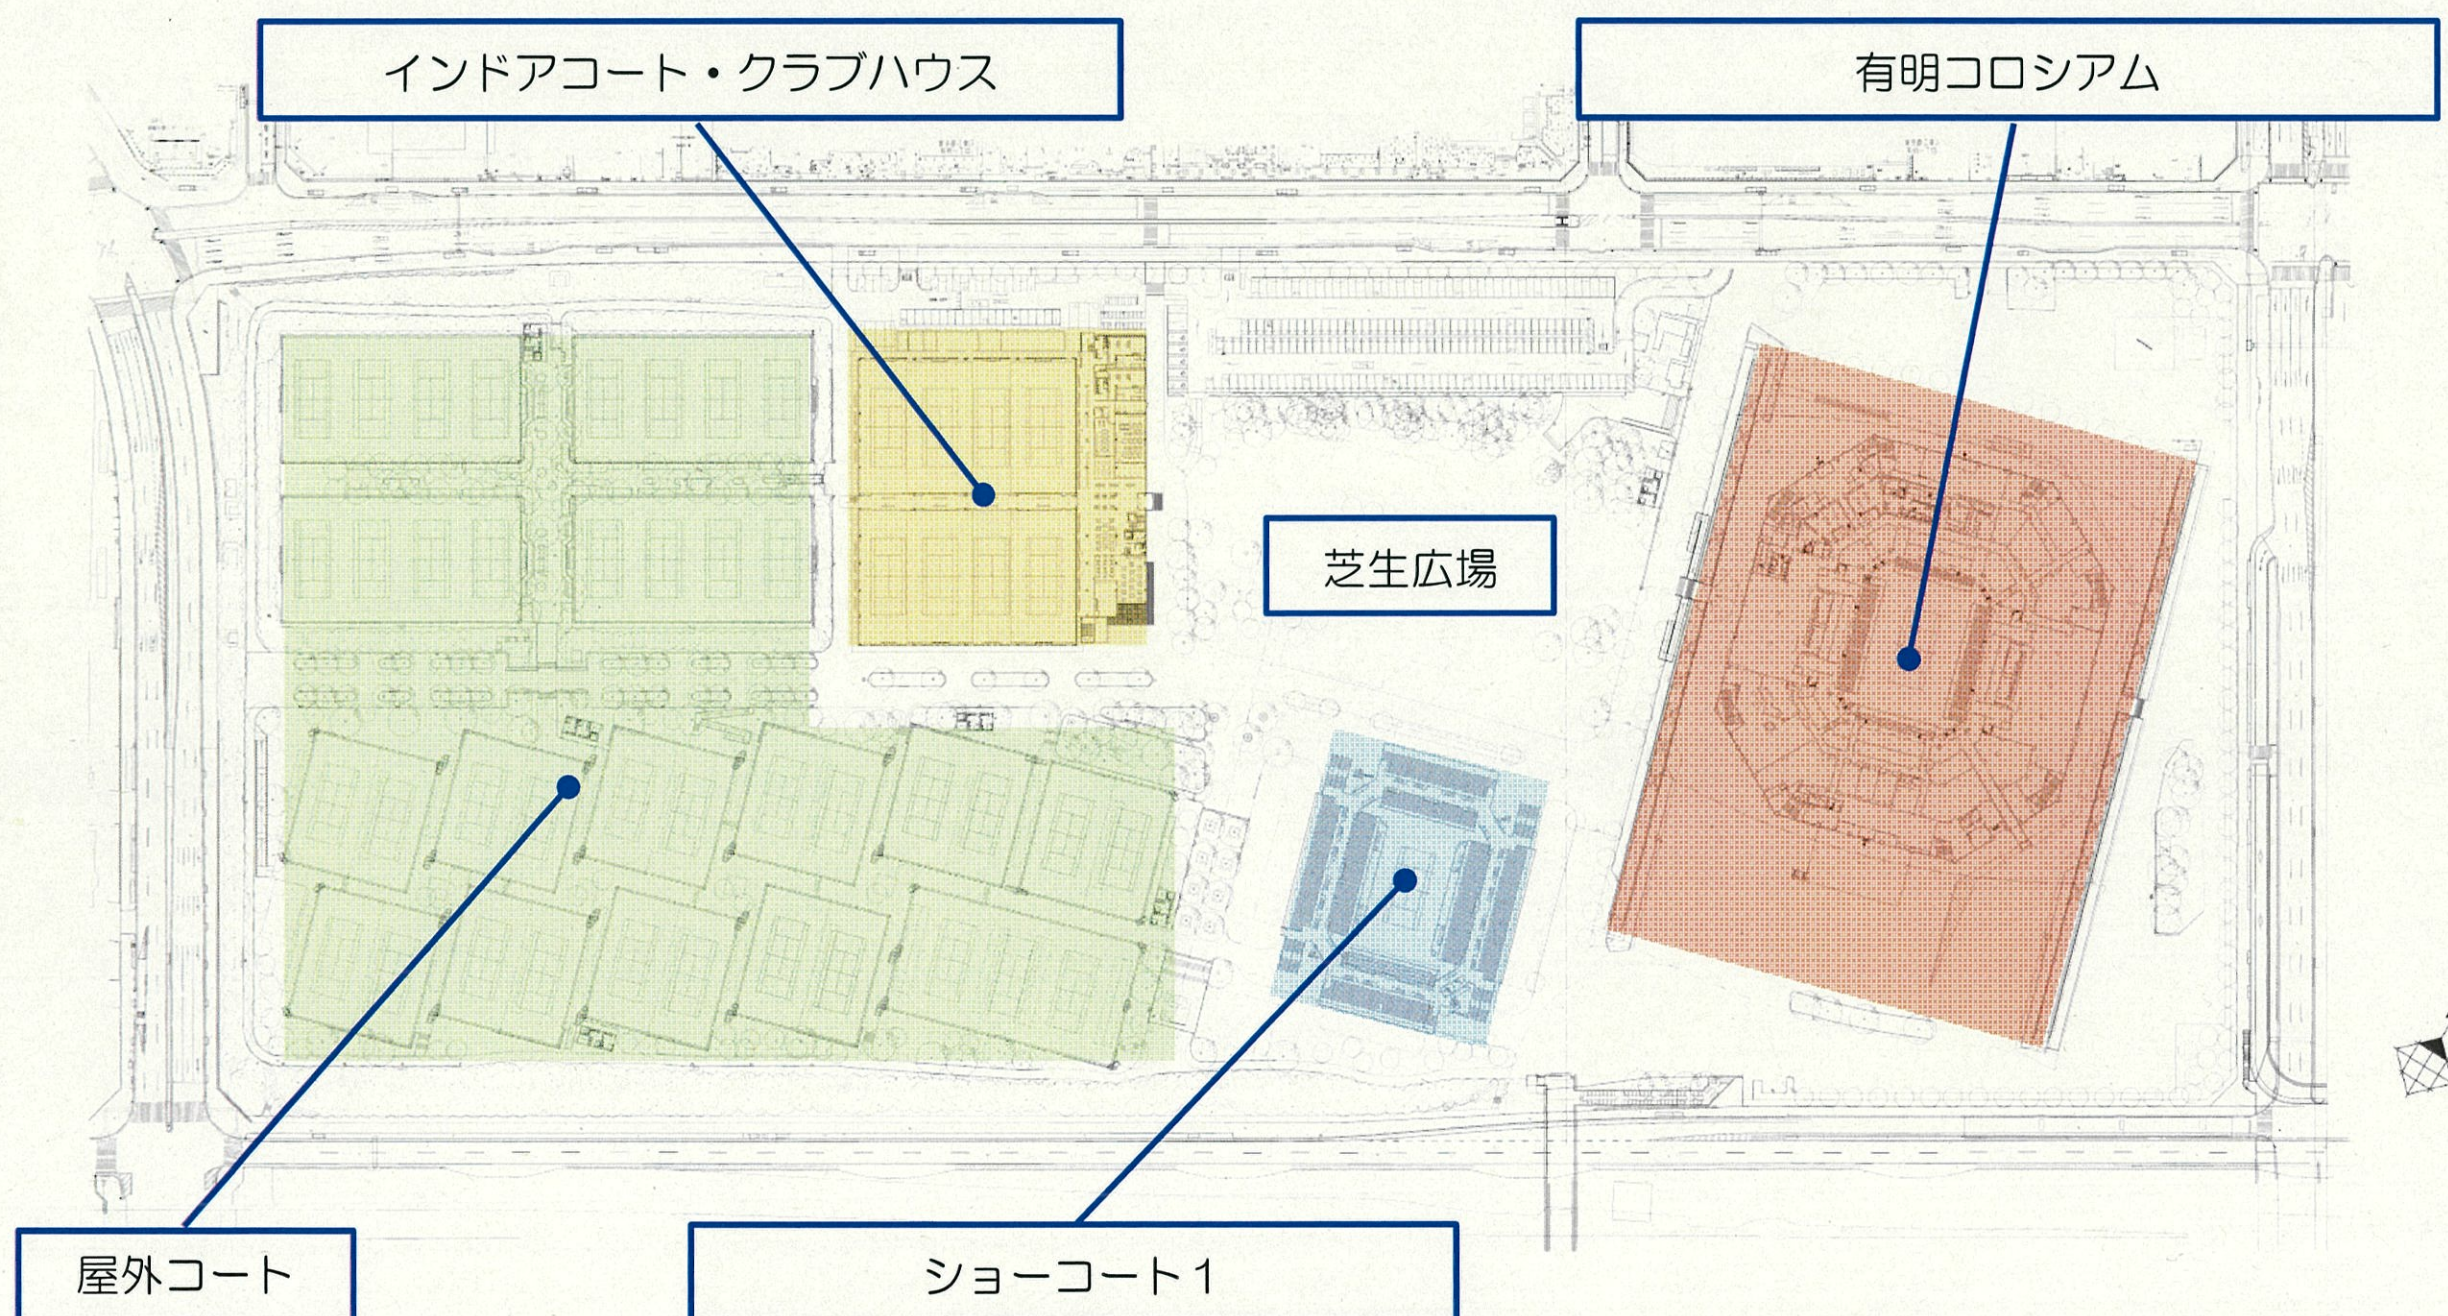
- ・ ショーコート1 観客席 3,000席 屋外テニスコート 1面
- ・ インドアコート 屋内テニスコート 8面
- ・ 屋外コート セミハードコート 23面  
砂入り人工芝 16面

- ・ 有明コロシアム（主要施設10か年維持更新計画に基づく改修）  
老朽化設備の改修  
バリアフリー改修  
屋根の改修

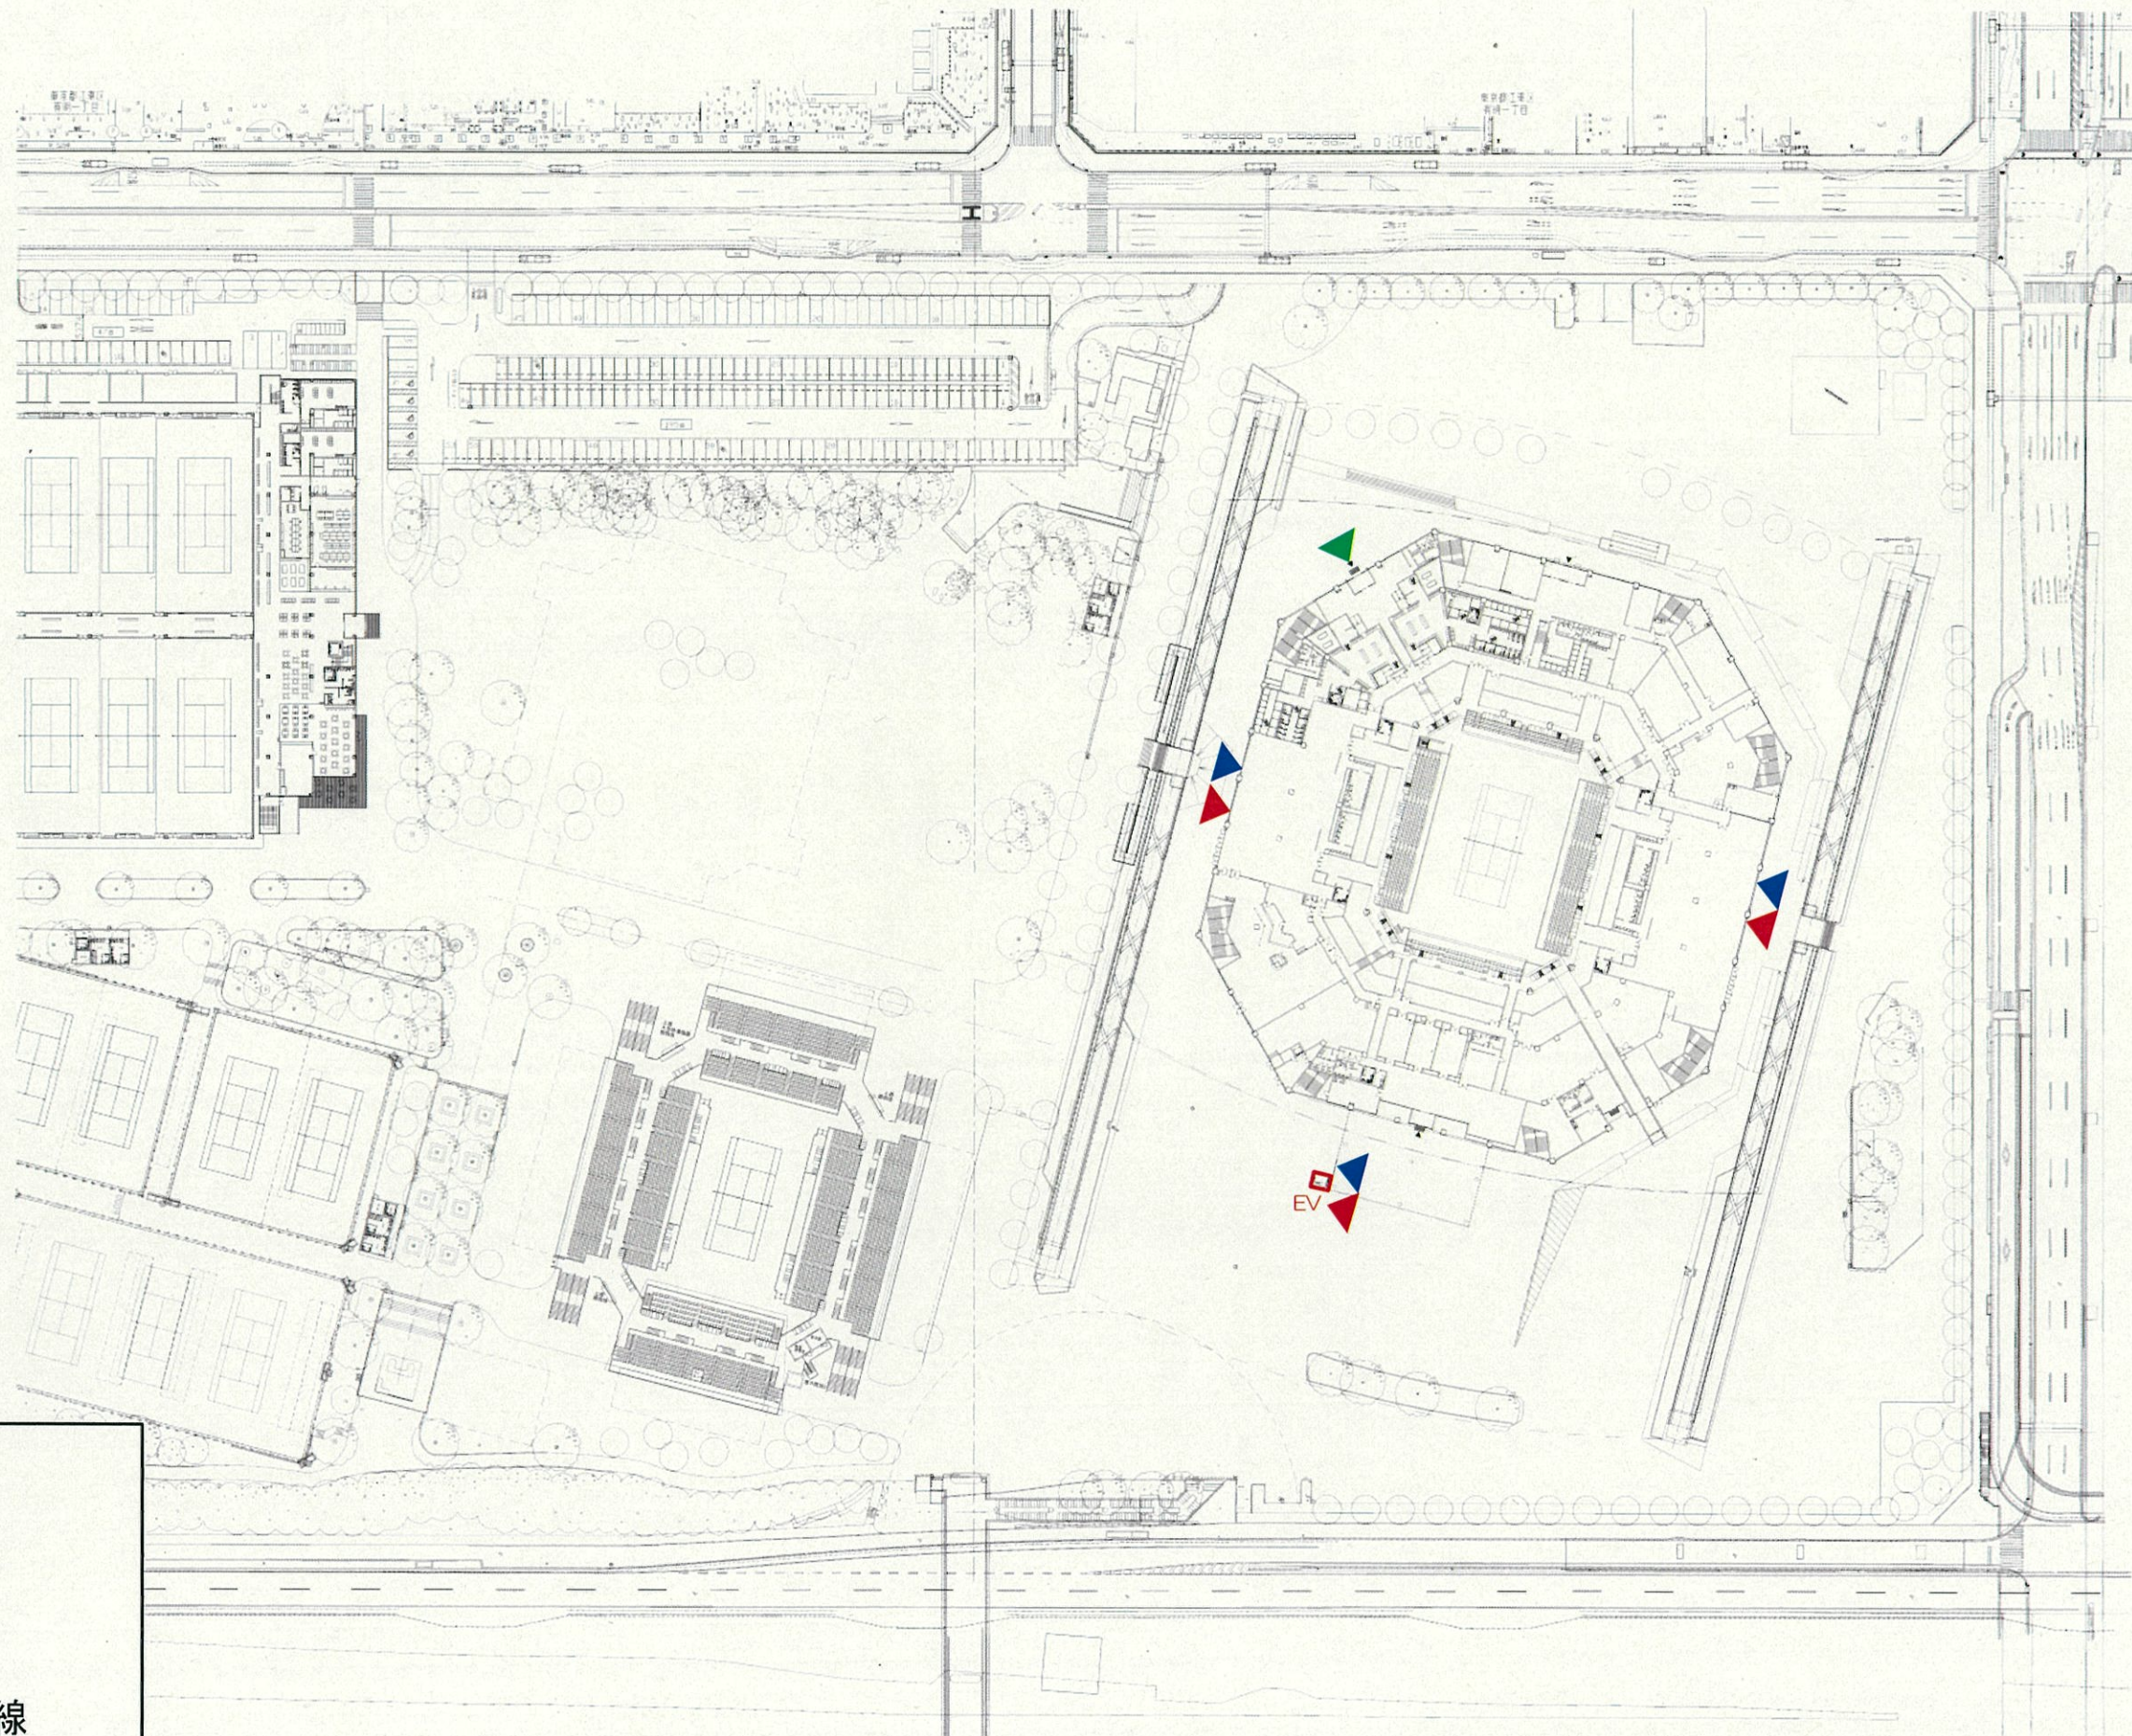
| 対応方法 |
|---|
| ・南側にエレベーター棟を新設し、2階に接続。エレベーター<br>(2150x1600 (24人乗) )を設置 |

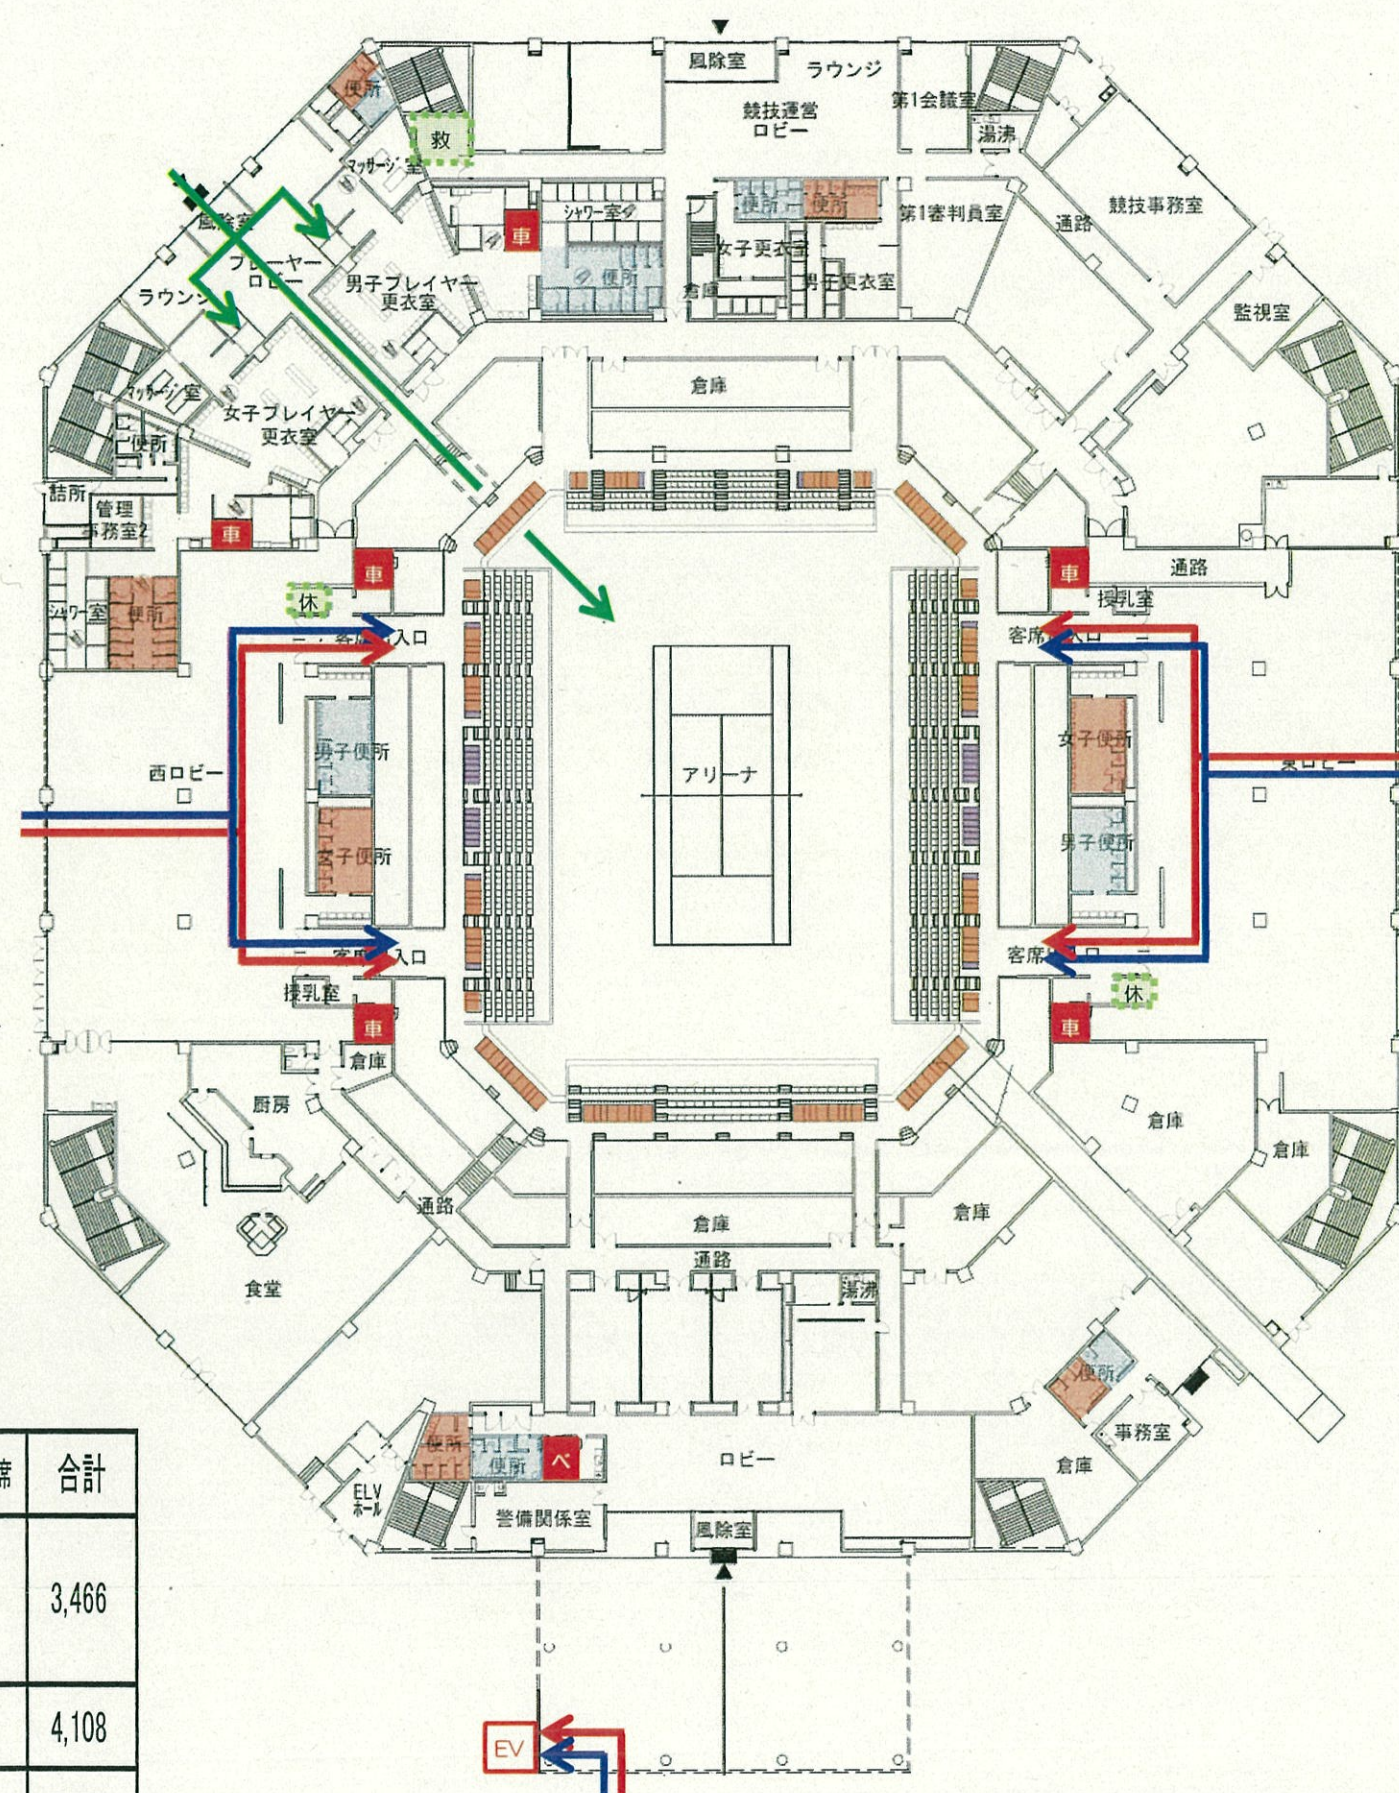
# 有明コロシアムの改修計画（1階平面図）

| 対応方法 |
|---|
| ・エレベーターで2階にもアクセスできるようにし、各出入口<br>近くに車いす席を配置<br>(1階:54席 2階:44席) |
| ・車いす対応トイレを1階に2か所、2階に4か所設置<br>(全体で計8か所) |

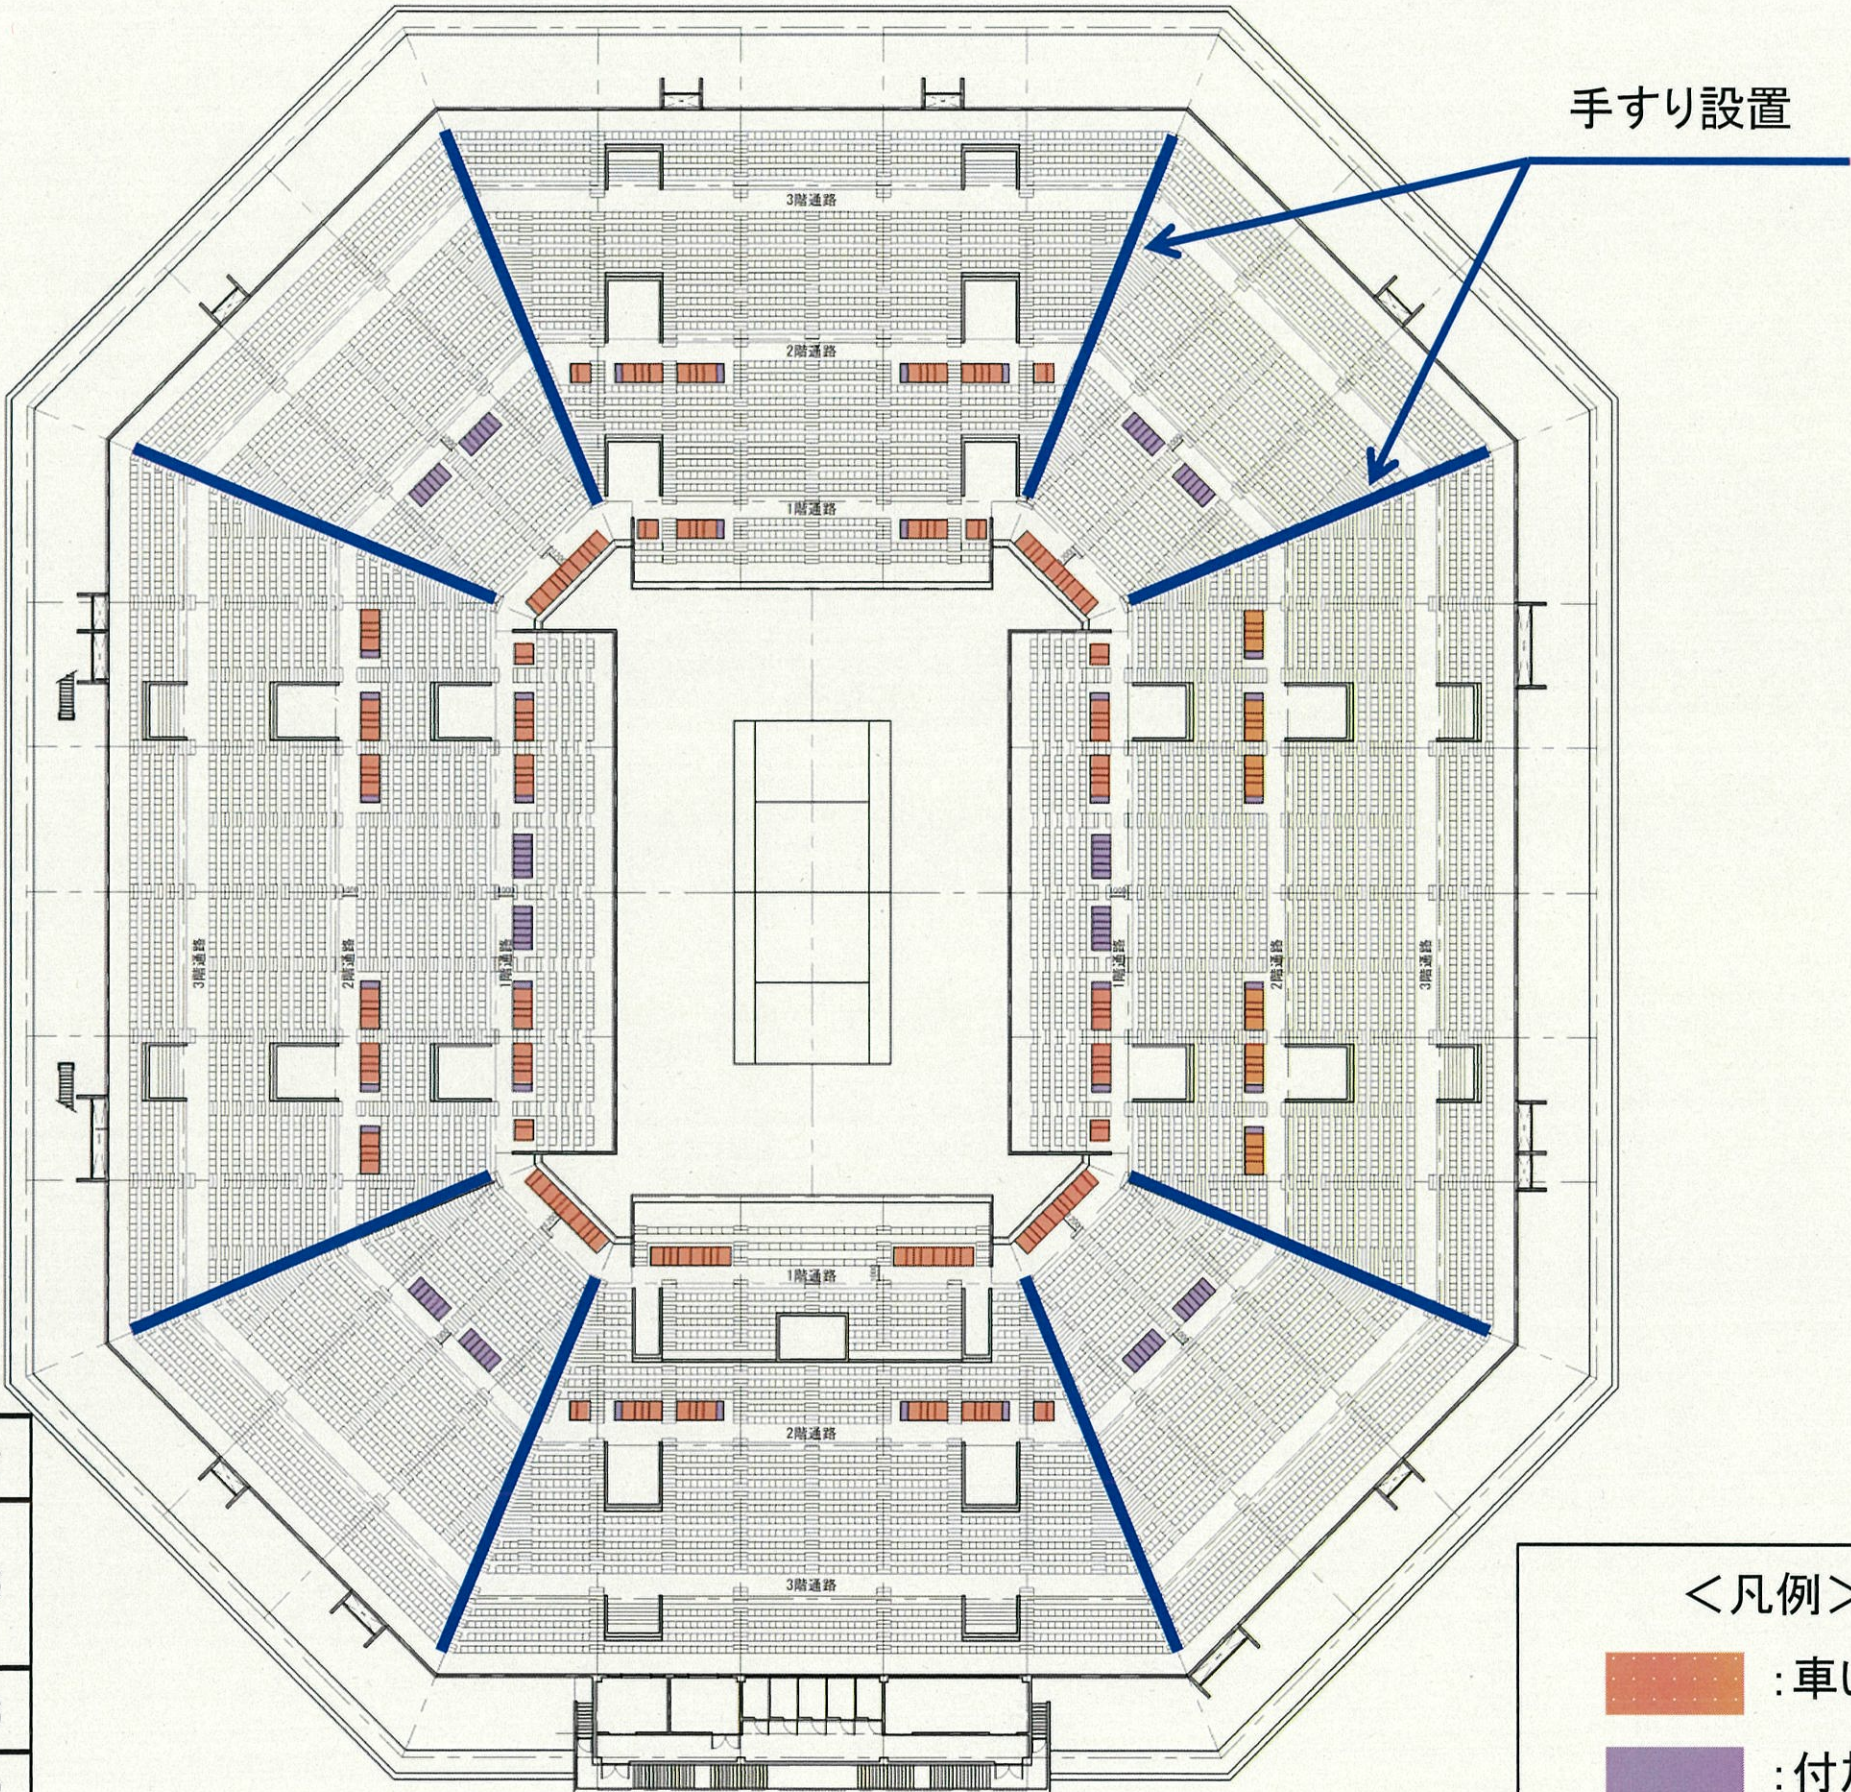
# 有明コロシアムの改修計画（座席計画）

| 対応方法 |
|---|
| ・アクセスしやすい横通路沿いに配置 |
| ・コーナ一部の縦通路幅員を拡張し、縦通路8か所に手すり<br>を設置 |
