東京 2020 オリンピック・パラリンピック競技大会  
フォローアップ報告書（大会開催前）

（海の森水上競技場）

令和元年 8 月

東 京 都

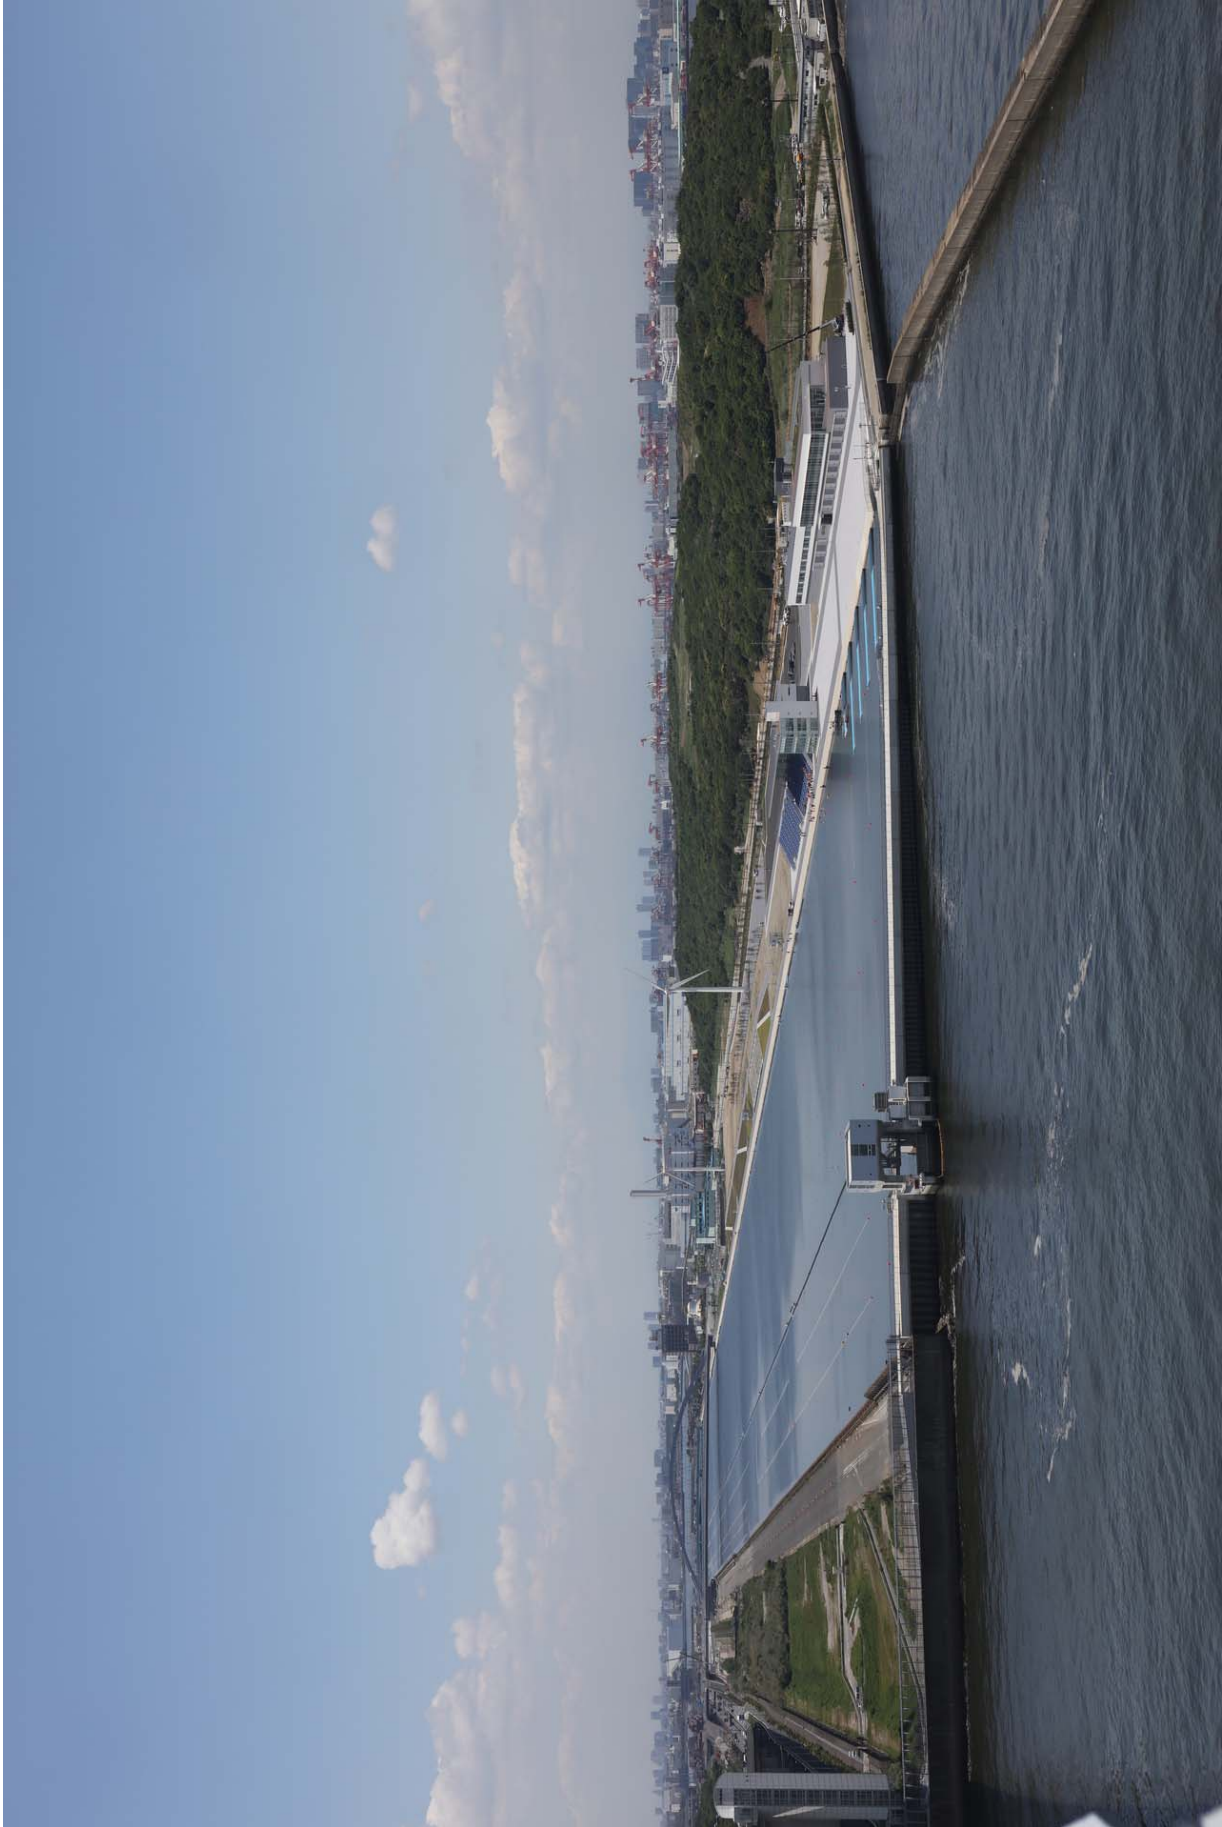
写真 4. 2-2 竣工後の状況図（令和元年 5 月）

また、東京 2020 大会開催時には、計画地北側に一般観客立見席や関係者席等、計画地南側に一般観客席等を設置する。竣工後の状況は、写真 4.2-2 に示すとおりである。

※写真撮影地点は、図4. 2-1（p. 5）に示す計画地東側の東京ゲートブリッジ上。

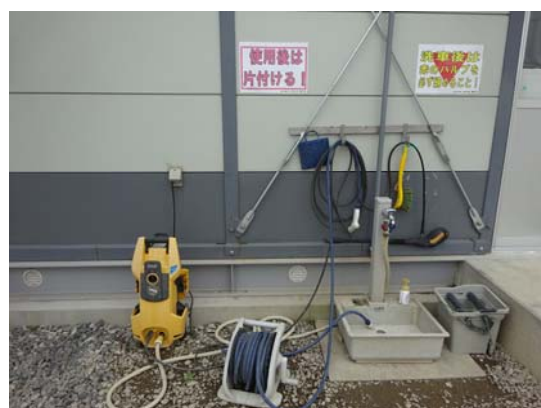
写真 8.1-4 タイヤ洗浄装置

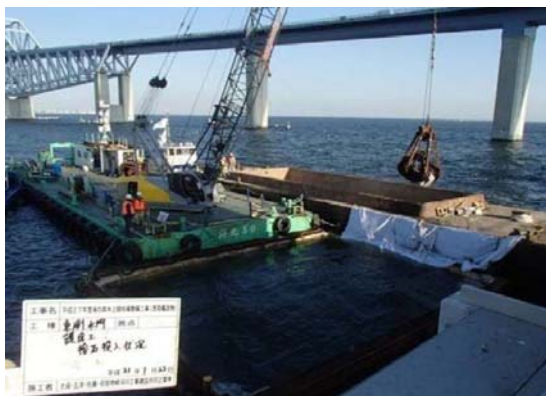
| ミティゲーション | 実施状況 |
|---|---|
| ・床掘時の濁りの拡散防止のため、汚濁防止柵又は汚濁防止膜を使用する。 | 濁りが発生する捨石工を実施する際には汚濁防止柵及び汚濁防止膜を使用し、濁りの拡散防止に努めた。(写真 8.2-1) |

写真 8.2-1 汚濁防止膜使用時（捨石工）

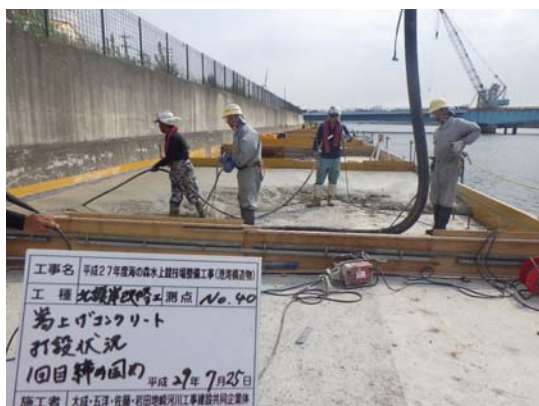
| ミティゲーション | 実施状況 |
|---|---|
| ・施設整備に当たっては、東京都「持続可能な資源利用」に向けた取組方針も踏まえ、再生骨材コンクリート等のエコマテリアルを積極的に使用する。 | 建築物の北護岸改修工事には、再生骨材コンクリート等を調達した。(写真 8.10-7) |

写真 8.10-7 再生骨材コンクリート

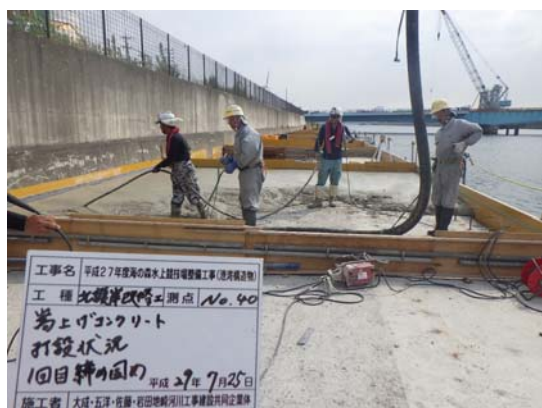
写真 8.11-1 再生骨材コンクリート
