## 9.2 土壌

### 9.2.1 現況調査

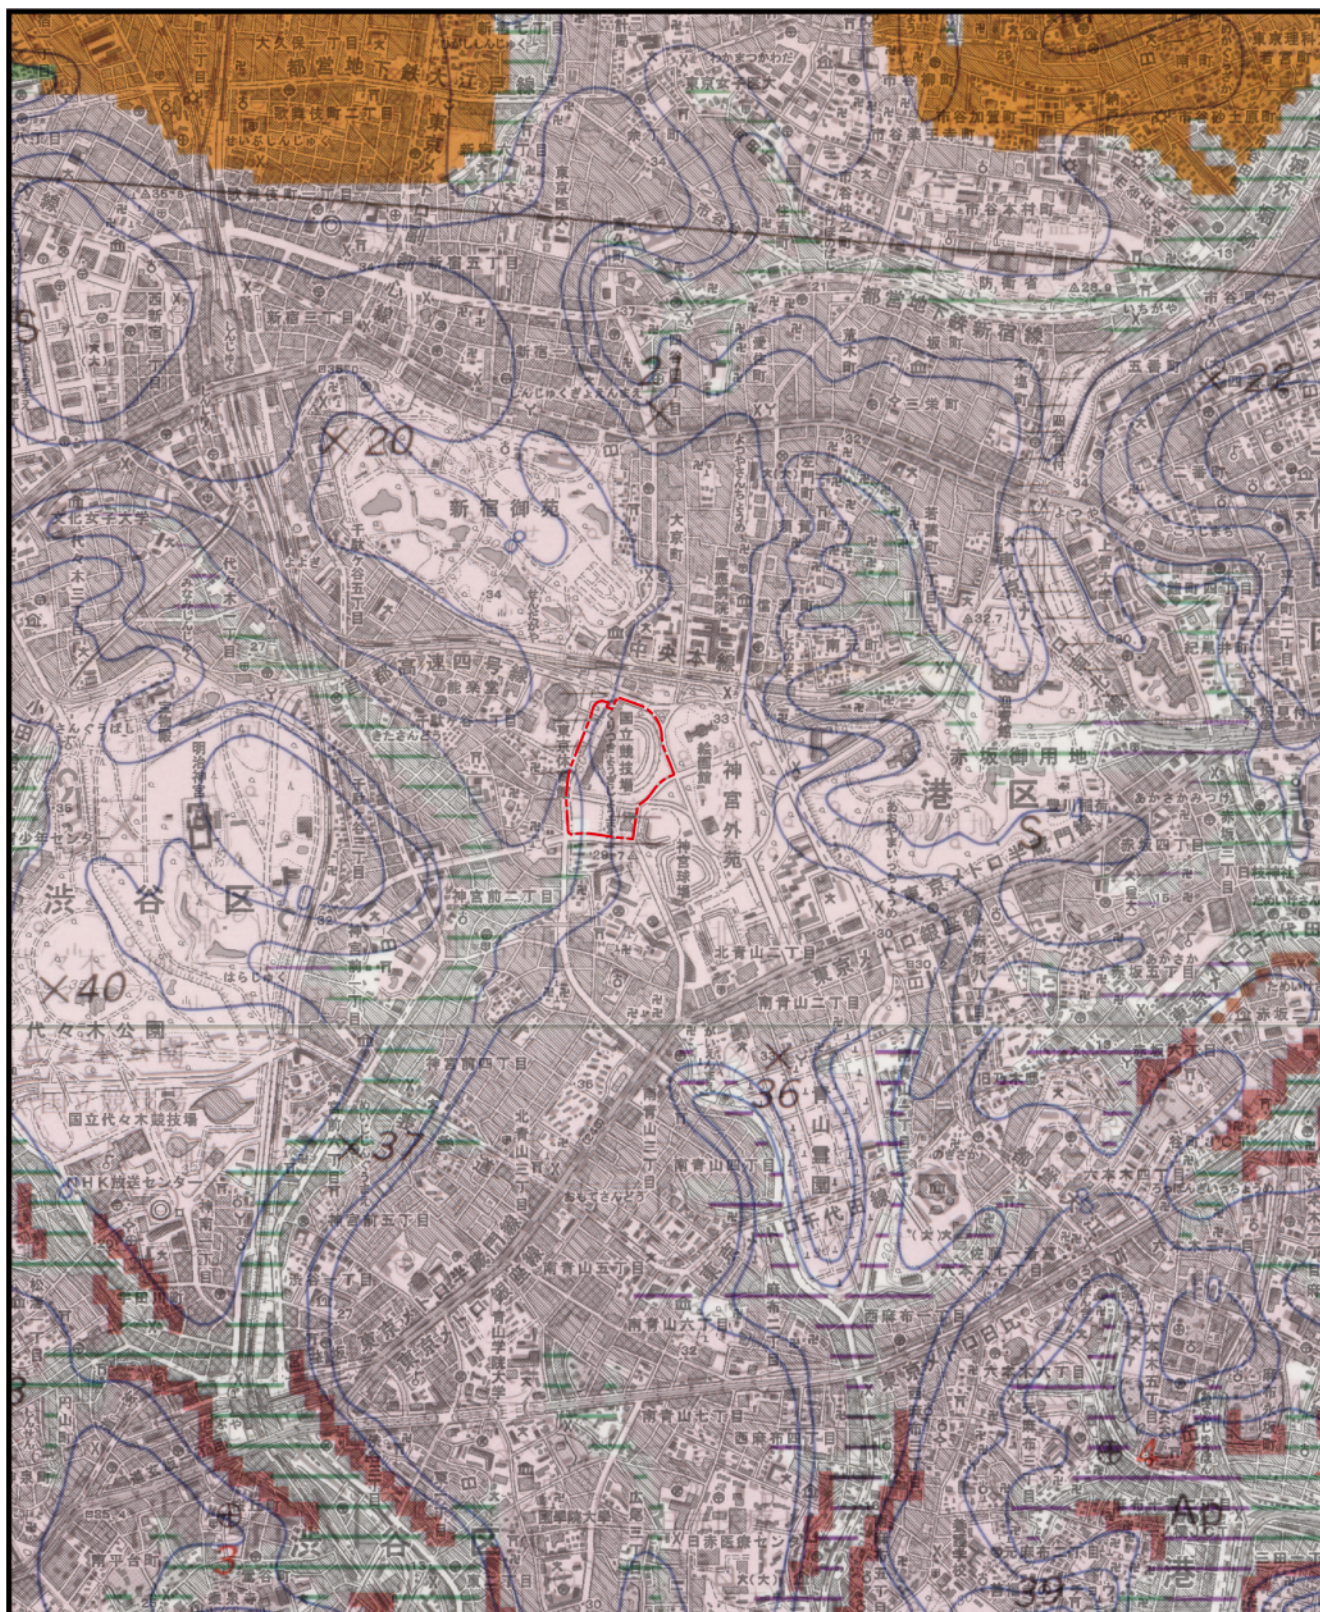
図 9.2-5

計画地周辺の地質図

計画地及びその周辺の、模式地質断面図は、図 9.2-4 に、地質図は、図 9.2-5 に示すとおりである。計画地周辺の台地部では、上位より関東ローム層（TM1）、ローム質粘土層（Lc）、武蔵野礫層（Mg）、東京層（To）、東京礫層（Tog）、上総層群（Ka）の順に分布している。

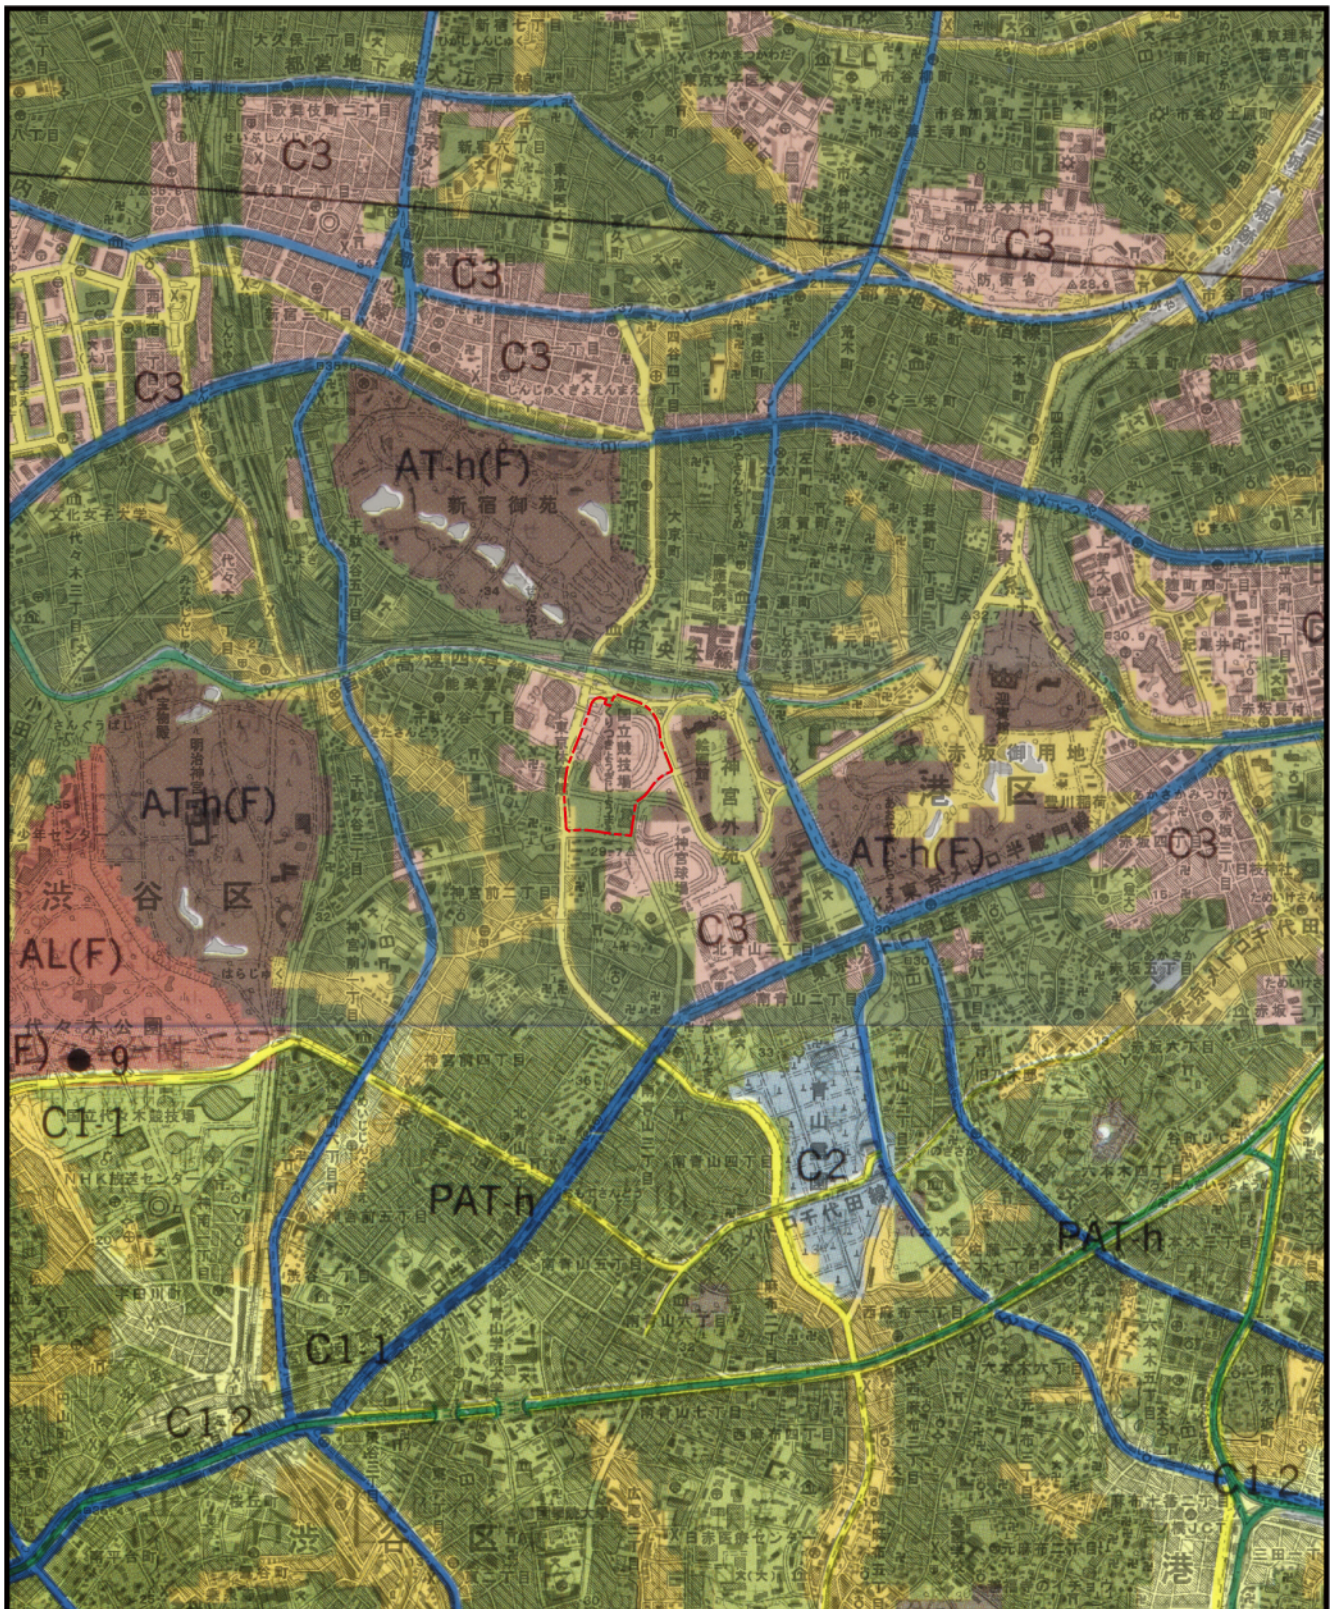
図 9.2-6

計画地周辺の土壤図

計画地及びその周辺の土壌の状況は、図 9.2-6 に示すとおりである。計画地は人工改変地Ⅲ（大規模改変地）と人工改変地Ⅰ-1P（住宅・工場など、火山灰台地）潜在厚層黒ボク土壌・腐植質となっている。
